# **PROJEKT NAPRAWY POCHYLNI PRZEZNACZONEJ DLA OSÓB NIEPEŁNOSPRAWNYCH**

**pochylnia przeznaczona dla osób niepełnosprawnych  
ul. Ludna 22, 22-500 Hrubieszów  
dz. nr 1187/1, obręb 269 Śródmieście, jedn. ewid. 060401\_1 Hrubieszów**

**mgr inż. Michał Andrzejewski  
upr. bud. nr MAP/0075/PWBKb/17  
w specj. konstrukcyjno-budowlanej**

Kraków, wrzesień 2020

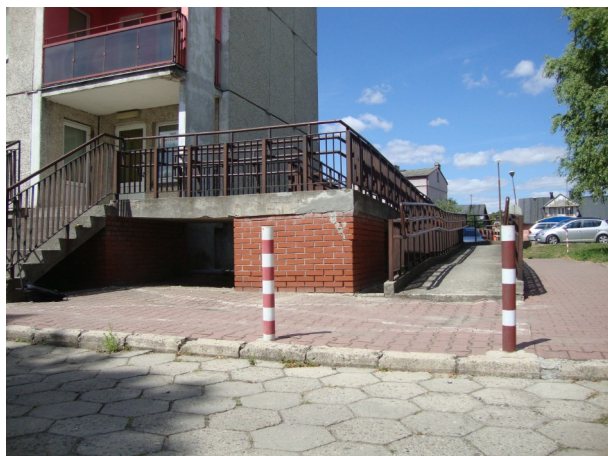
Fot. 1. Widok pochylni od strony południowej

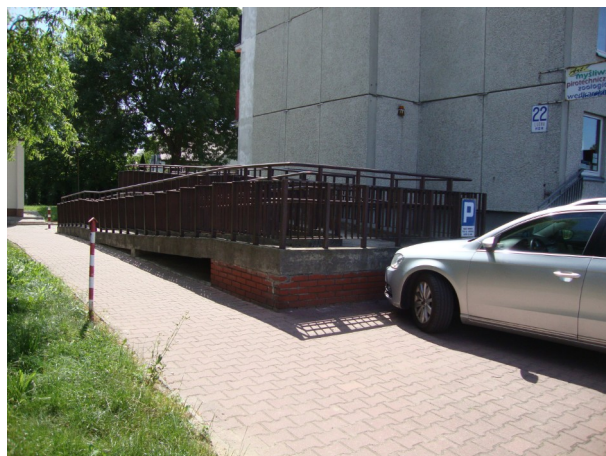
Fot. 2. Widok pochylni od strony północnej

2) Pęknięcia podpór z cegły klinkierowej i rozluźnienie struktury muru w narożach spocznika pochylni od strony północnej należy naprawić poprzez wypełnienie szczelin zaczynem cementowym pod ciśnieniem, a następnie wykonanie kotwienia w spoinach muru (od zewnątrz) prętów zbrojeniowych. W tym celu, w co trzeciej spoinie należy wykonać bruzdę na głębokość 5cm (licząc od lica muru) i długość od naroża do min.

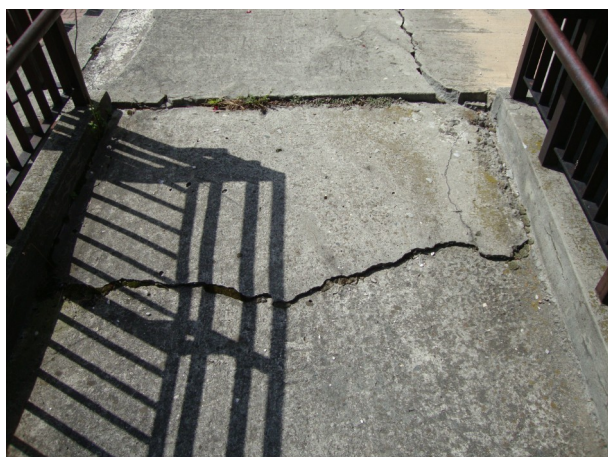
4) Uszkodzenie warstwy wykończeniowej pochylni przy połączeniu z tarasem (fot. 3). Przyczyną było oddziaływanie czynników atmosferycznych (deszcz, śnieg, zamarzanie), co doprowadziło do sukcesywnego pęknięcia i odspajania się fragmentów wylewki, w efekcie czego powierzchnia stwarza utrudnienia w poruszaniu się dla użytkowników pochylni. Uszkodzoną warstwę wykończenia należy usunąć i zastąpić nową. Konstrukcja tarasu, na który prowadzi pochylnia, również wymaga remontu. Niniejsze opracowanie nie obejmuje swoim zakresem elementów tarasu, jednakże zaleca się jego naprawę.

Fot. 3. Uszkodzenie warstwy wykończeniowej pochylni przy połączeniu z tarasem

4) Uszkodzoną warstwę wykończeniową pochylni przy połączeniu z tarasem (wylewkę w spadku) należy rozebrać. W jej miejsce należy wykonać nową warstwę w spadku, wykorzystując produkt weber.floor 1000 (nową posadzkę zbroić siatką Q131, tj. prętami o średnicy #5mm w rozstawach 150x150mm, ułożoną w odległości osiowej 3cm od górnej powierzchni projektowanej posadzki w spadku). Nowa warstwa wyrównująca poziomy płyt pochylni i tarasu powinna być oddylatowana od płyty konstrukcji tarasu oraz od belek krawędziowych płyty (pomiędzy elementami zastosować przekładkę z dwóch warstw papy). Wszystkie prace należy wykonywać zgodnie z zaleceniami i wymaganiami producenta.

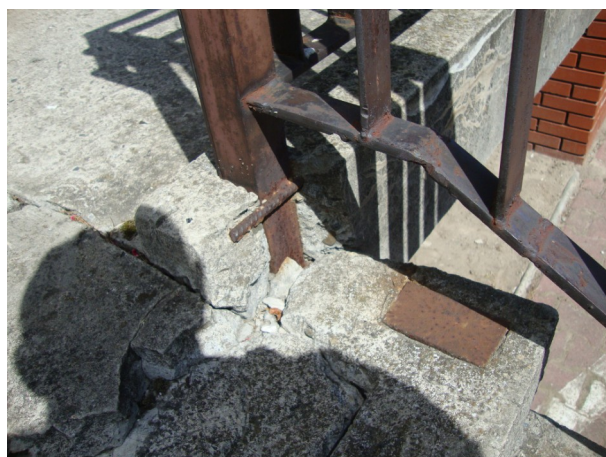
3) Uszkodzenia powierzchni płyty jezdnej (od spodu) i belek krawędziowych, pęknięcia i destrukcja otuliny zbrojenia oraz korozja prętów zbrojeniowych (fot. 4, 5, 11, 12). Przyczyną było cykliczne niekorzystne oddziaływanie czynników atmosferycznych (deszcz, śnieg, zamarzanie), co doprowadziło do destrukcji otuliny elementów żelbetowych i zarysowań/pęknięć. Ze względu na postępujące uszkodzenia opisane powyżej, należy podjąć działania naprawcze, w celu niedopuszczenia do dalszej degradacji betonu i zbrojenia.

Fot. 4. Ubytek betonu na belce krawędziowej pochylni

3) W celu naprawy uszkodzeń powierzchni płyty jezdnej (od spodu) i belek krawędziowych, ubytków otuliny zbrojenia oraz zabezpieczenia prętów zbrojeniowych, należy zastosować rozwiązanie systemowe, tj. system naprawy betonu PCC Sika Repair 10F + 13F + 30F . Podczas naprawy należy zapewnić otulenie istniejących prętów zbrojeniowych warstwą zaprawy naprawczej o grubości min. 15mm, przy czym należy zastosować grubość warstw zaprawy naprawczej pozwalającą na całkowite uzupełnienie ubytków i wyrównanie istniejącej powierzchni elementów. Wszystkie prace należy wykonywać zgodnie z zaleceniami i wymaganiami producenta systemu.

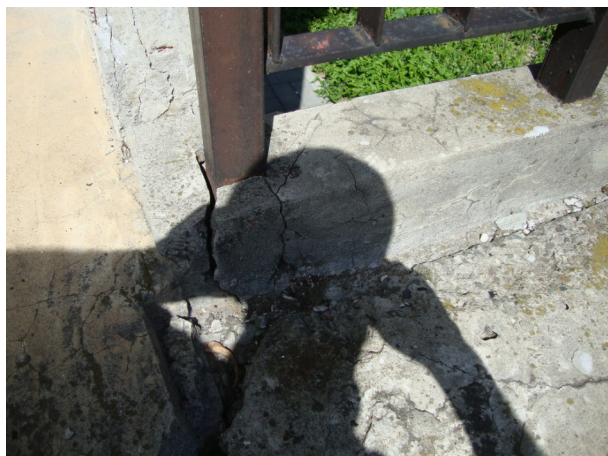
Fot. 5. Pęknięcia belki krawędziowej pochylni przy słupku balustrady

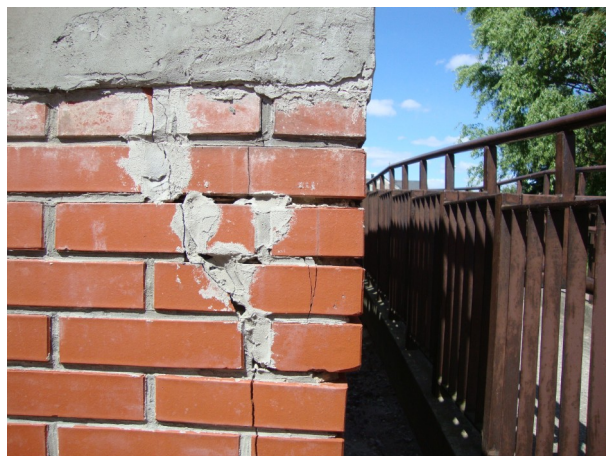
1) Zarysowania murowanej ściany z cegły klinkierowej, poziome przemieszczenie się górnych warstw cegieł i wystąpienie poziomej szczeliny pomiędzy najwyżej zlokalizowanym spocznikiem pochylni a ścianami usytuowanymi od strony budynku będącymi jego podporą (fot. 6, 7, 8). Przyczyną było ponadnormatywne osiadanie części podpory spocznika zlokalizowanej od strony budynku z powodu uplastycznienia gruntu (jego niewystarczającej nośności) lub wypłukania gruntu pod podporą na skutek uszkodzenia/rozszerzenia zlokalizowanej w pobliżu rury kanalizacyjnej. Osiadanie fragmentu podpory skutkowało powstaniem szczeliny pomiędzy podporą a spocznikiem. W wyniku redystrybucji obciążeń i wystąpienia znacznie zwiększonego nacisku na pracujący fragment podpory, nastąpiło przekroczenie dopuszczalnych naprężeń ściany murowanej od strony wjazdu na pochylnię, co skutkowało pęknięciem muru i przemieszczeniem się jego górnej części. Ww. uszkodzenia stwarzają zagrożenie dla użytkowników i powinny zostać niezwłocznie naprawione poprzez wymianę fundamentów na nową płytę fundamentową zapewniającą znaczne zmniejszenie wartości jednostkowego nacisku konstrukcji podpory na podłoże gruntowe.

Fot. 6. Zarysowanie ceglanej podpory i poziome przemieszczenie się górnych warstw cegieł

1) Podpory najwyżej zlokalizowanego spocznika pochylni, ze względu na ich znaczne uszkodzenie zagrażające bezpieczeństwu użytkowników, należy wymienić na płytę fundamentową. W tym celu, po uprzednim zabezpieczeniu terenu prowadzenia prac i całkowitym odciążeniu konstrukcji pochylni, należy wykonać stemplowanie przyległych do spocznika przeseł płyt żelbetowych pochylni za pomocą systemowych stempli o nośności min. 10kN, wspartych na żelbetowych płytach prefabrykowanych zapewniających rozkład obciążenia na większą powierzchnię gruntu. Po wykonaniu stemplowania należy wykonać dwa prostokątne otwory pod spocznikiem (o wymiarach dostosowanych do przekroju projektowanego kształtownika przewidzianego jako tymczasowa podpora spocznika, tj. ok. 240x240mm) w murowanych ścianach podpory spocznika poprzez bezudarowe wycięcie. Następnie, posługując się dodatkowymi punktami podparcia (podporami na czas montażu), tymczasową podporą spocznika w postaci stalowego kształtownika HEB200 należy delikatnie (bez opierania na ścianach murowanych pochylni) wsunąć w wycięte otwory i oprzeć na wykonanych uprzednio tymczasowych "ściankach" z bloczków betonowych ustawionych na płytach drogowych, zwieńczonych w ich górnej części kształtownikami stalowymi HEB200 prostopadłymi do belki podporowej spocznika. Ww. kształtowniki stalowe należy osadzić na zaprawie montażowej. Po ustawieniu kształtownika pod spocznikiem na podporach, należy jego półkę dolną przyspawać do górnych pasów kształtowników zwieńczających tymczasowe ścianki podporowe w celu stabilizacji konstrukcji. W dalszej kolejności należy, z zachowaniem szczególnej ostrożności, na bieżąco kontrolując stan konstrukcji i doprężenie stempli pod przęsłami) rozebrać górną część ściany podpory spocznika od strony budynku (część, która osiadła i aktualnie nie podpira spocznika), a następnie (po uzyskaniu dostępu), doprężyć całą powierzchnię styku pomiędzy kształtownikiem podpierającym a spocznikiem poprzez szczelne wypełnienie szczeliny pomiędzy elementami zaprawą montażową pod ciśnieniem. Po uzyskaniu odpowiedniej wytrzymałości zaprawy montażowej i upewnieniu się, że podpora całą powierzchnią przylega do płyty spocznika, należy dokończyć rozbiórkę ścian murowanych pod spocznikiem (z zachowaniem szczególnej ostrożności, na bieżąco kontrolując stan konstrukcji i doprężenie stempli i styku kształtownika stalowego ze spocznikiem) oraz ich betonowe fundamenty. Wykopy należy wykonywać ze szczególną ostrożnością, zwracając uwagę na ewentualne elementy istniejącej infrastruktury podziemnej. Przy usuwaniu fundamentów nie dopuszcza się do "podkopania" innych fundamentów pochylni, a podczas rozbiórki fundamentów i wykonywania wykopów należy na bieżąco zabezpieczać ściany wykopu systemowymi deskowaniami z rozporami (powierzchnia wykopu w rzucie nie powinna być większa niż wymiary zewnętrzne istniejących podpór spocznika powiększone o 30cm z każdej strony). Podczas wykonywania prac należy potwierdzić brak uszkodzeń/przecieków istniejącej rury kanalizacyjnej zlokalizowanej w pobliżu remontowanej podpory. Po usunięciu istniejących podpór należy ułożyć warstwę betonu podkładowego o grubości min. 10cm wykonanego na gruncie nośnym (w przypadku stwierdzenia gruntów nienośnych lub rozluźnionych w poziomie posadowienia, wykop należy pogłębić do głębokości zalegania warstwy nośnej (usuniętą warstwę nienadającą się do posadowienia konstrukcji zastąpić betonem podkładowym). Zaleca się

odebranie wykopów przez uprawnionego geologa. Na tak przygotowanym podłożu należy wykonać projektowaną płytę fundamentową, w której należy osadzić łączniki zbrojenia ścian żelbetowych. Po zabetonowaniu płyty fundamentowej, należy wykonać ściany żelbetowe połączone ze spocznikiem za pomocą prętów zbrojeniowych wklejanych na żywicy epoksydowej. Górną część ściany należy zabetonować poprzez podawanie mieszanki pod ciśnieniem, nie doprowadzając do powstania szczeliny na styku elementów). W przypadku pojawienia się ubytków na styku spocznika i ściany po związaniu betonu, należy je szczelnie wypełnić zaprawą montażową pod ciśnieniem. Po uzyskaniu odpowiedniej wytrzymałości betonu i zdjęciu szalunków (należy także, z zachowaniem szczególnej ostrożności, zdemontować stalowy kształtownik stanowiący podporę tymczasową spocznika), ściany prostopadłe do wykonanych wymurować z bloczków betonowych na zaprawie cementowej (w spoinach wykonać połączenie prętami stalowymi z wykonaną konstrukcją żelbetową ścian) i starannie doprężyć styk muru ze spocznikiem zaprawą montażową pęczniejącą. Podczas murowania, po wykonaniu podziemnej części ścian, wewnętrzną część podpory należy zasypać gruntem z wykopu do poziomu przyległego terenu, ubijając warstwami. Doprężenie styku nowego muru ze spocznikiem należy wykonać ze szczególną precyzją, zapewniając pełny docisk spocznika do wykonanych fragmentów muru. Spoiny ścian murowanych wykonać na tyle dokładnie, aby zachować gładką powierzchnię muru. Na wszystkie wykonane ściany podpory do wysokości 0,3m nad poziom terenu należy nanieść warstwę hydroizolacyjną w postaci mikrozaprawy uszczelniającej Superflex D3 o grubości min. 2,5mm. Warstwę hydroizolacji wykonać zgodnie z zaleceniami i wymaganiami producenta. Ściany należy zasypać gruntem z wykopu do poziomu istniejącego terenu, z ubijaniem warstwami. Do ścian podpory nad poziomem terenu należy przykleić płyty ze styropianu EPS gr. 2cm. Następnie, po zabezpieczeniu płyt styropianowych warstwą siatki z włókna szklanego wklejonej na odpowiedniej zaprawie klejowej, ściany należy wykończyć tynkiem silikonowym w kolorze szarym.

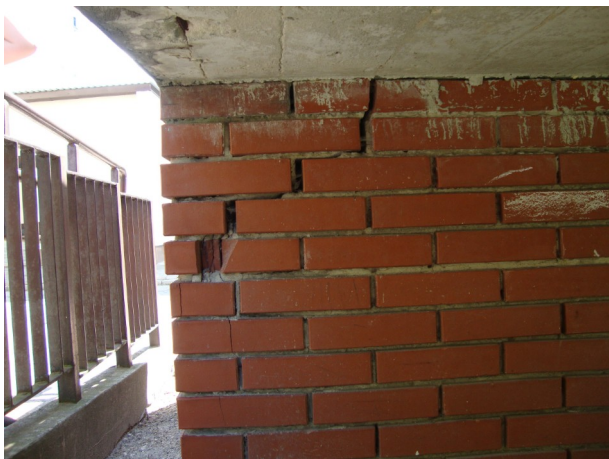
Fot. 7. Deformacja ceglanej podpory -  
przemieszczenie się górnych warstw cegieł

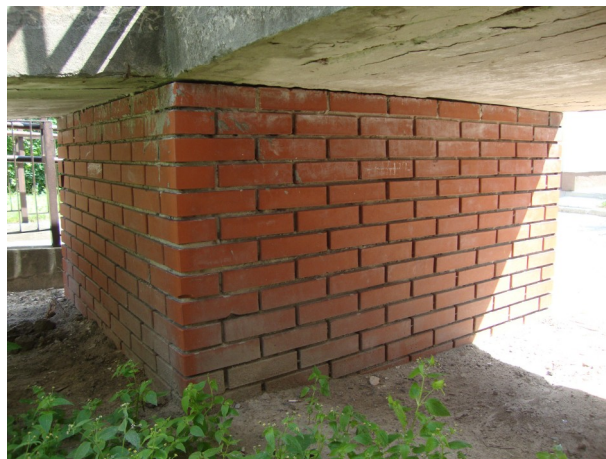
Fot. 8. Osiadły fragment podpory pochylni (pomiędzy  
murem a żelbetową płytą widoczna szczelina)

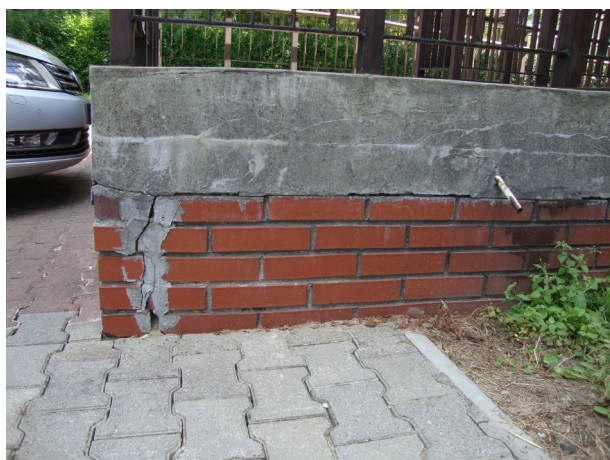
2) Pęknięcia podpór z cegły klinkierowej i rozluźnienie struktury muru w narożach spocznika pochylni od strony północnej (fot. 9, 10). Przyczyną było nierównomierne osiadanie podpory spocznika, co doprowadziło do jej zarysowania i deformacji. Uszkodzenia należy poddać naprawie polegającej na zespoleniu oddzielonych fragmentów muru.

Fot. 9. Zarysowanie muru w miejscu podparcia  
narożnika pochylni od strony północno-zachodniej

55cm poza miejsce pęknięcia poprzez wycięcie bezudarowe. Po oczyszczeniu bruzd i zwilżeniu wodą należy wprowadzić pionową warstwę zaprawy cementowej o grubości ok. 2cm, a następnie osadzić "na wcisk" pręt ze stali klasy 8.8 (ocynk.) o średnicy 12mm w bruzdzie, po czym całkowicie uzupełnić bruzdę zaprawą cementową. Bruzdy i kotwienie prętami wykonywać oddzielnie dla kolejnych spoin - nie dopuszcza się wykonywania bruzd i kotwienia w kilku miejscach jednocześnie. Należy zaznaczyć, że powyższe rozwiązanie ma charakter doraźny i w dłuższej perspektywie czasu może okazać się niewystarczające (ww. rozwiązanie stosuje się z uwagi na konieczność ograniczenia kosztów remontu, które w sytuacji wymiany kolejnej podpory byłyby znacznie wyższe; uszkodzenia opisane w niniejszym punkcie nie stwarzają zagrożenia dla użytkowników obiektu, jednakże należy je sukcesywnie monitorować w czasie eksploatacji pochylni). Znaczne ubytki fragmentów belek krawędziowych przy połączeniu pochylni z tarasem należy wypełnić mieszanką betonową (klasy C25/30) po uprzednim wklejeniu na żywicy epoksydowej prętów zbrojeniowych ze stali A-IIIIN w istniejące fragmenty konstrukcji belek (w przypadku belki od strony północnej, w pierwszej kolejności należy usunąć wytamany fragment otuliny znajdujący się przy słupku balustrady). Pozostałe zarysowania (szczeliny) konstrukcji żelbetowej pochylni należy wypełnić szczelnie zaczynem cementowym.

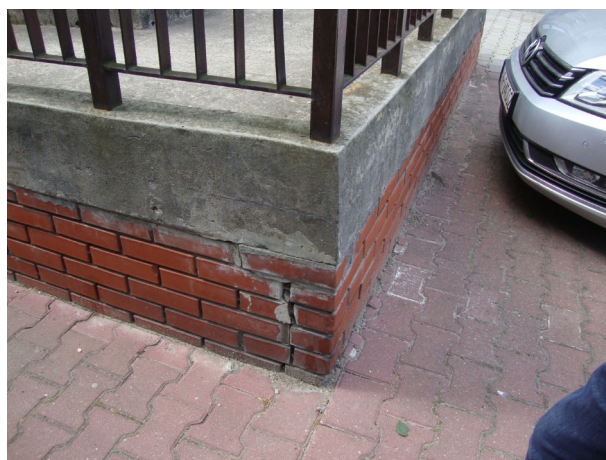
Fot. 10. Rozluźnienie struktury muru w miejscu  
podparcia narożnika pochylni od strony północno-  
wschodniej

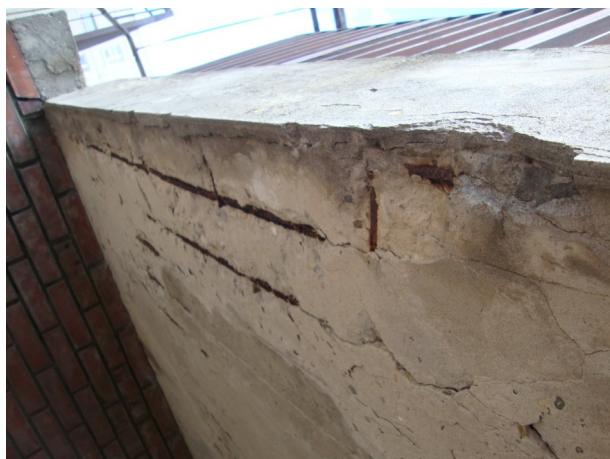
Fot. 11. Uszkodzenia powierzchni płyty od spodu,  
destrukcja otuliny zbrojenia oraz korozja prętów  
zbrojeniowych

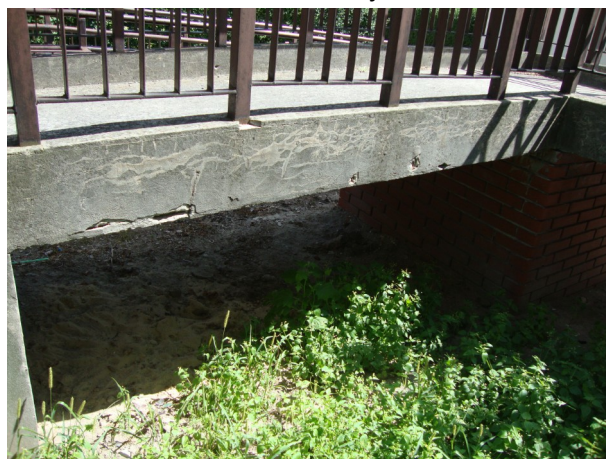
6) Zarysowania powierzchni elementów żelbetowych pochylni (tzw. rysy skurczowe) spowodowane procesami zachodzącymi w dojrzewającym betonie w okresie pierwszych kilkunastu miesięcy po wykonaniu konstrukcji. Zarysowania nie wpływają na użytkowanie pochylni.

Fot. 12. Zarysowania skurczowe (powierzchniowe)  
bocznej części pochylni oraz ubytki otuliny zbrojenia
